RELAZIONE SULLO STATO DI CONSERVAZIONE E LAVORAZIONI DI RESTAURO DA ESEGUIRSI SU PALAZZO PANFILI - LARGO PANFILI N.1 TRIESTE. SEDE AGENZIA DOGANE E MONOPOLI

Palazzo Panfili o, più correttamente, Panfilli - Largo Odorico Panfili n.1 - Via Corsi n.4

STATO DI CONSERVAZIONE DELLA FACCIATA

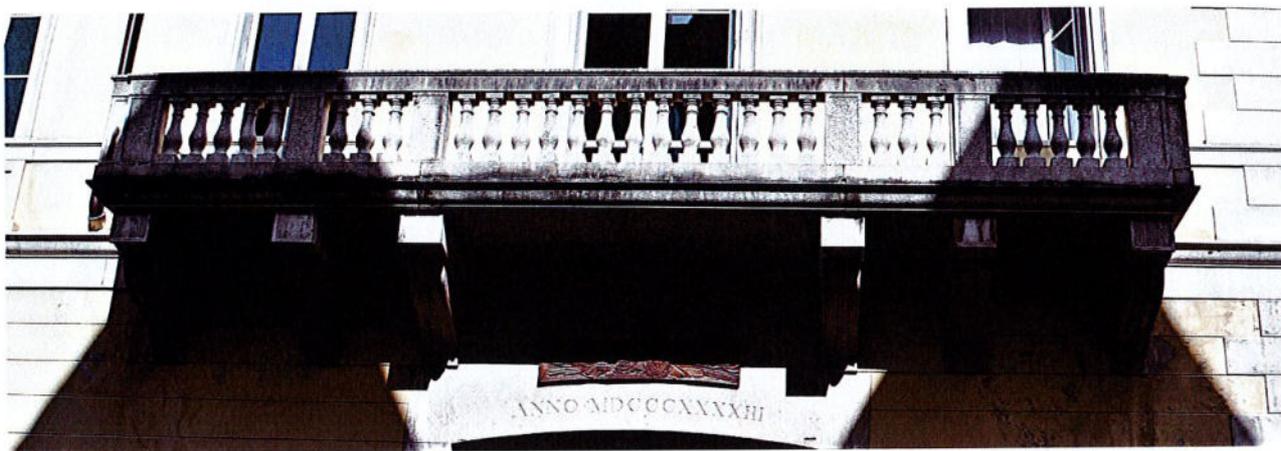
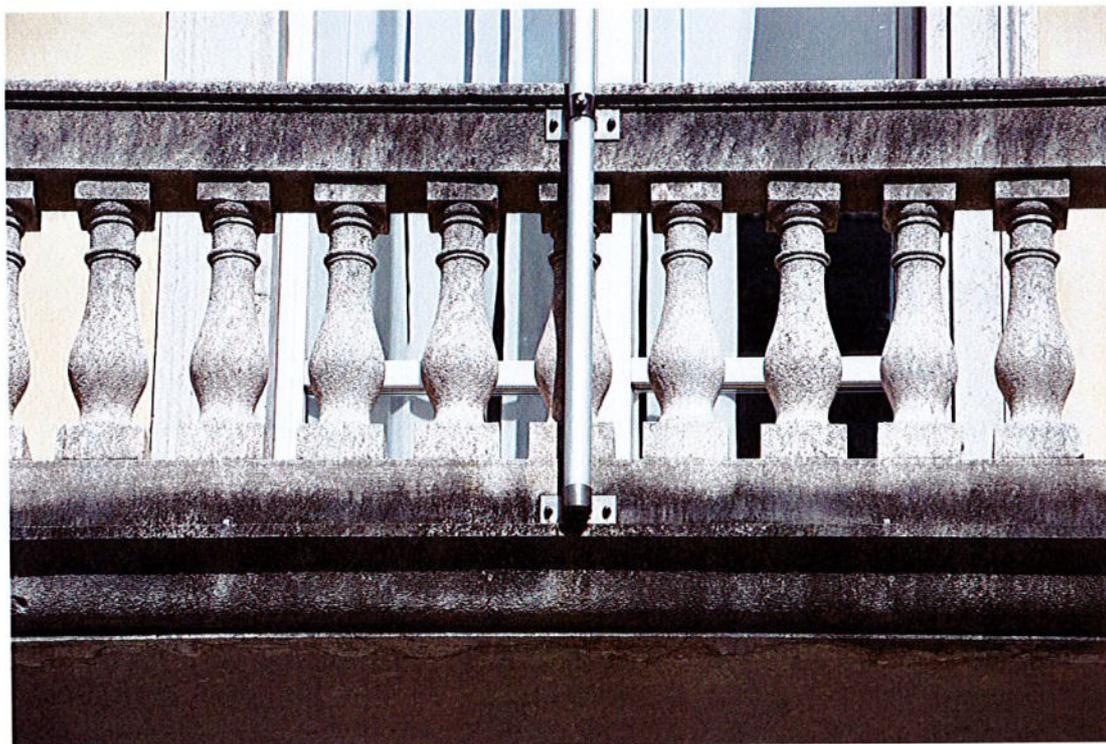
Sui due terrazzi è concentrato un diffuso attacco biologico, dovuto a microrganismi come alghe e muschi: ciò renderà necessario un preventivo intervento con biocida al fine di uccidere i microrganismi prima di rimuoverli. Altro problema riscontrato sui terrazzi è la presenza di colonnine distaccate che si muovono: verrà quindi eseguito un controllo statico di tutti questi elementi che saranno poi fissati con resine epossidiche bicomponenti.

Foto 1-2: Attacco biologico sui terrazzi del prospetto principale: tutte le parti grigio nere sono dovute al proliferare di microrganismi come alghe e muschi

Le parti interessate da attacco biologico (terrazzi e qualche cornicione) verranno trattate con prodotto biocida come il Preventol RI80 della CTS, a base di cloruro di benzalconio, steso a pennello, eventualmente in più fasi con successiva spazzolatura e risciacquo. Per rimuovere eventuali macchie rilasciate dai microrganismi si utilizzerà acqua ossigenata 130 volumi, lasciata agire e rimossa con acqua.

4. **TRATTAMENTO BIOCIDA** eseguito con Preventol RI80 della CTS a base di cloruro di benzalconio delle cornici, dei cornicioni, delle stucature dell'intero edificio al fine di bloccare il proliferare della microflora (alghe, muschi, licheni). Seguirà un trattamento con acqua ossigenata 130 volumi se necessario, in presenza di macchie provocate dal rilascio di sostanze da parte dei microrganismi morenti.

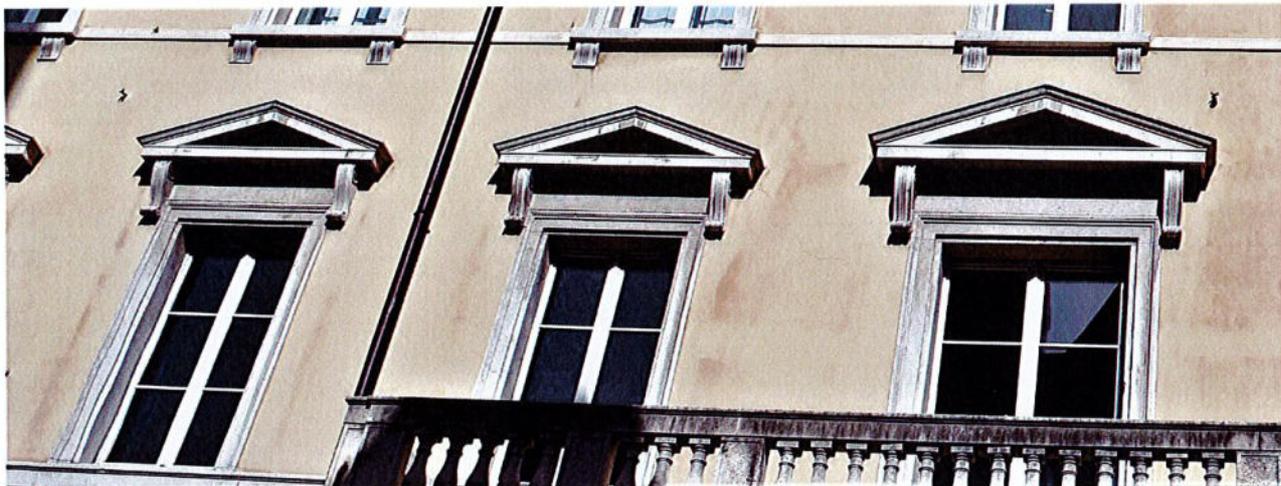
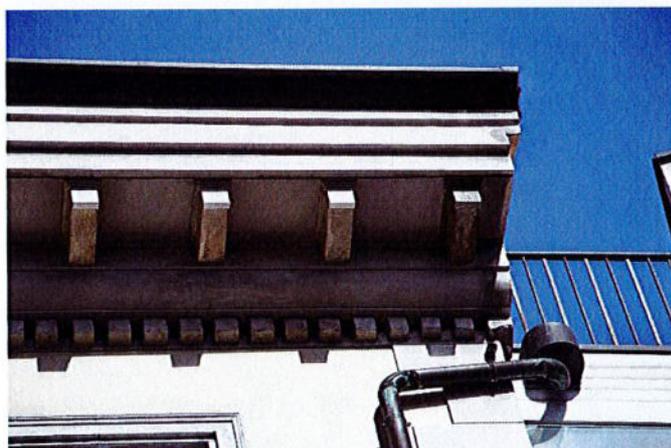
Situato in una zona ad altissimo traffico veicolare, trattandosi di una piazza e vie limitrofe dedicate a parcheggi a pagamento, la sua localizzazione ha portato alla formazione di nuovi depositi coerenti grigiastri in quasi tutti i sottosquadri, zone non soggette a dilavamento.

Foto 3-4: riformarsi dei depositi coerenti carboniosi, ben visibili nei sottosquadri, nelle mensoline sottolinda ed anche nella parte centrale dei timpani. Queste sono le parti che sarà necessario trattare sia ad impacco sia con sabbiatura.

Sui terrazzi e sottoterrazzi, nonché sulle mensoline del sottolinda, dove si concentrano i depositi carboniosi più tenaci si procederà con una sabbiatura controllata con sabbiatrice Ibix 9 e/o analoga CTS Art 100 con Garnet 120 mesh (abrasivo minerale naturale come inerte) con pressione variabile fra 1,5 e 2,0 bar.

8. **SABBIATURA ELEMENTI LAPIDEI:** Pulitura elementi lapidei, dei sottosquadri in particolare, dove presenti depositi coerenti mediante sabbiatura controllata ed impacchi. La pulitura avviene tramite sabbiatura con sabbiatrice IBIX 9 e/o analoga CTS Art 100 con Garnet 120 mesh (abrasivo minerale naturale come inerte) con pressione variabile fra 1,5 e 2,0 bar. **N.B. TERRAZZI e SOTTOTERRAZZI**

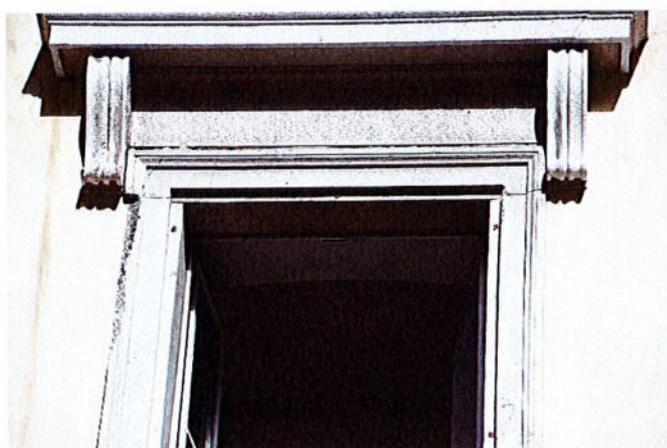
Su alcune cornici di finestra sono visibili mancanze dovute a vecchi distacchi non risarciti: dove queste mancanze interessano i profili e le modanature delle finestre, queste verranno ricostruite.

Foto 5: modanature mancanti sulle cornici delle finestre e presenza di fessurazioni passanti sull'architrave della finestra stessa

Le modanature verranno ricostruite anche con l'ausilio di perni in acciaio filettato per le parti di maggior oggetto oppure con il solo utilizzo di malte da ricostruzione: la finitura verrà sempre eseguita a tono con impasto a base di calce bianca, polveri di marmo colorate e sabbia fine.

10. **CONSOLIDAMENTO** degli elementi in pietra che dovessero presentare fenomeni fessurativi o di distacco mediante inserimento in fori precedentemente praticati di perni costituiti da barre di acciaio filettato di adeguato spessore, fissati alla muratura mediante resina epossidica bicomponente caricata, oppure incollaggio con resine epossidiche caricate con inerti tipo polvere di marmo.

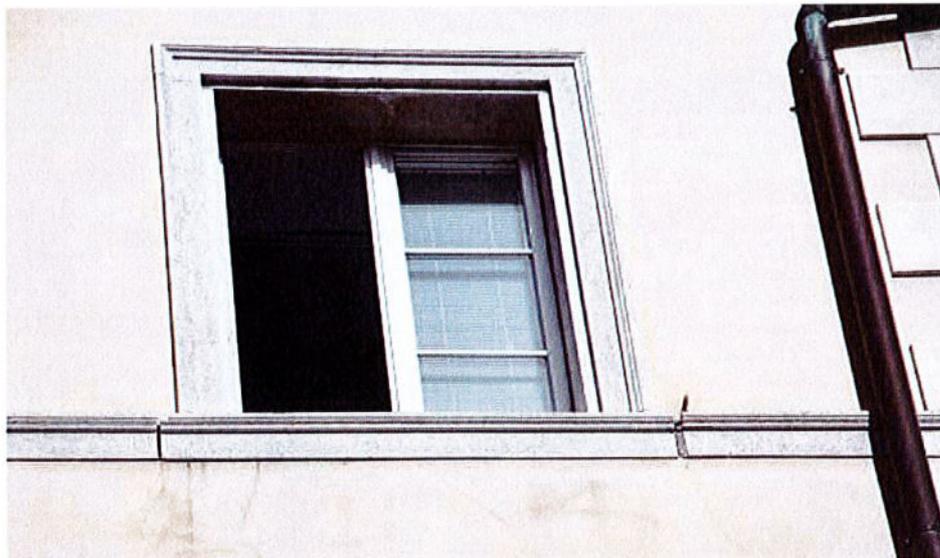
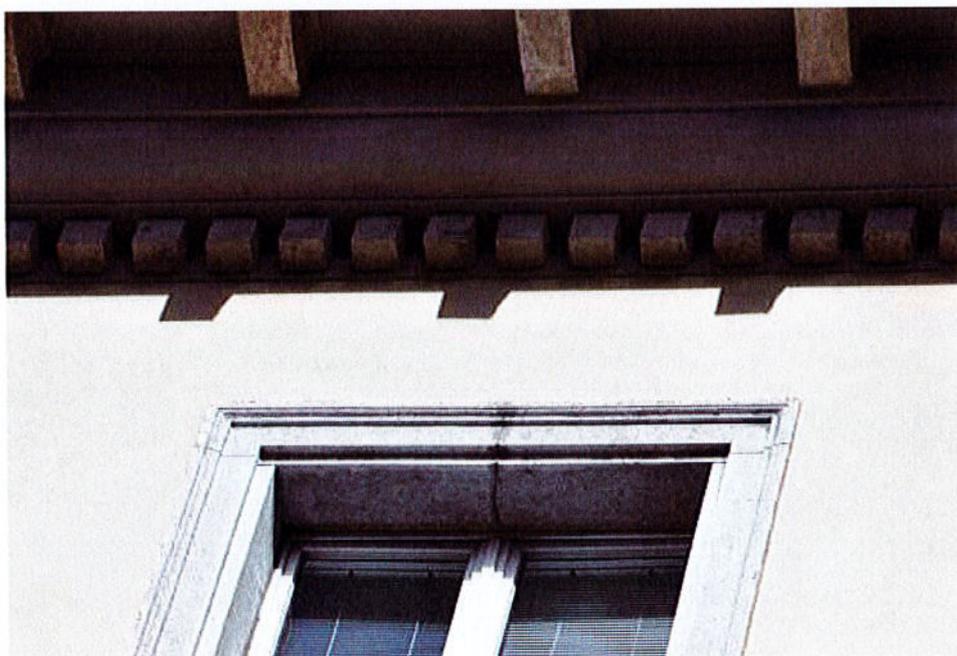
Per quanto riguarda le stuccature, nel precedente intervento, ne sono state realizzate solo una minima parte e sono tutte a carattere cementizio o siliconico: ci sono quindi molti giunti da eseguire fra i conci, sulle cornici delle finestre e sui terrazzi.

Foto 6-7: stuccature mancanti nella cornice sottofinestra e fessurazioni passanti sull'architrave, ultimo piano

Dopo il consolidamento si eseguiranno le stuccature, sia dei giunti sia delle sfese: si utilizzeranno malte di tono e granulometria analoghi alla pietra di Aurisina, a base di calce Lafarge, sabbia fine e polveri di marmo colorate. Dove

presenti piccole cretture si procederà a sigillarle con malte a base di calce, sabbia e polveri di marmo.

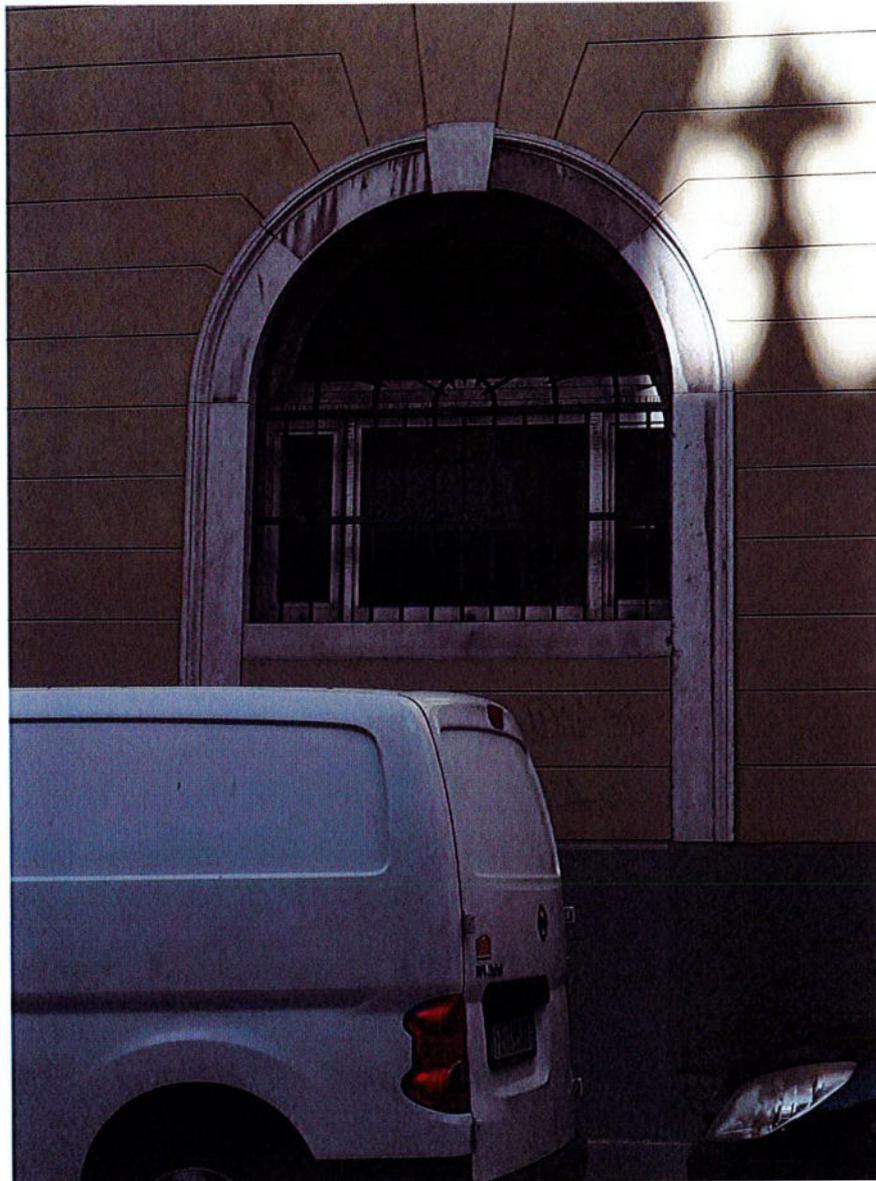
In facciata vi è anche un'apertura ad arco, ora tamponata nella parte bassa che, probabilmente nasceva come portone: andrà valutata in sede di restauro una sua eventuale riapertura con progetto di nuovo serramento.

Foto 8: Tamponamento di un arco al pianoterra che, in origine, doveva essere una porta: da valutare assieme alla Soprintendenza e DL una sua eventuale riapertura, per ridare al prospetto l'originaria disposizione delle aperture.

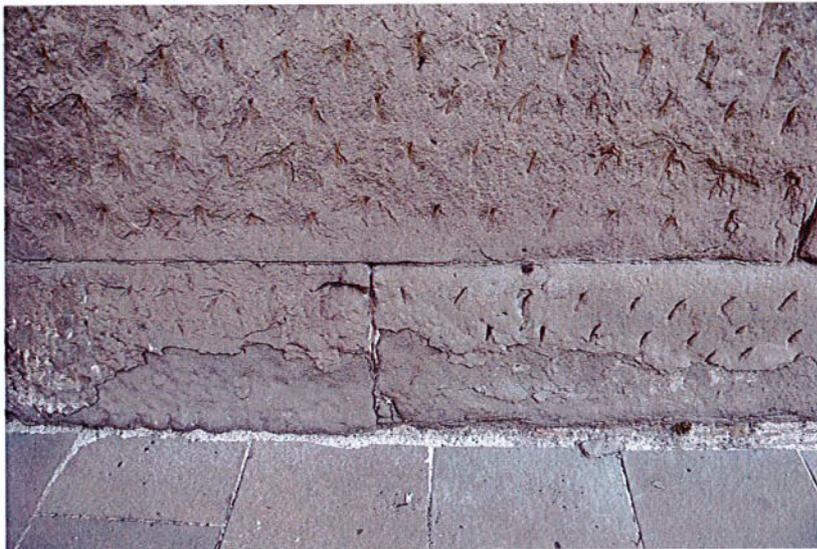
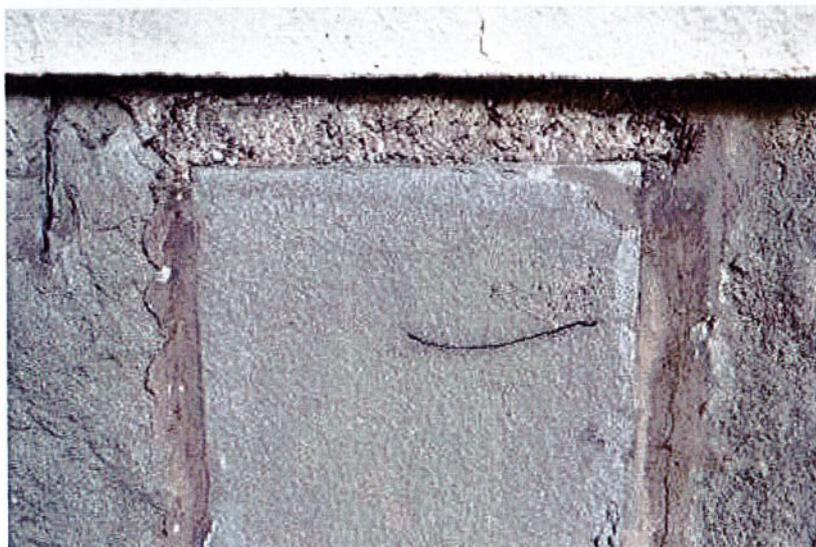
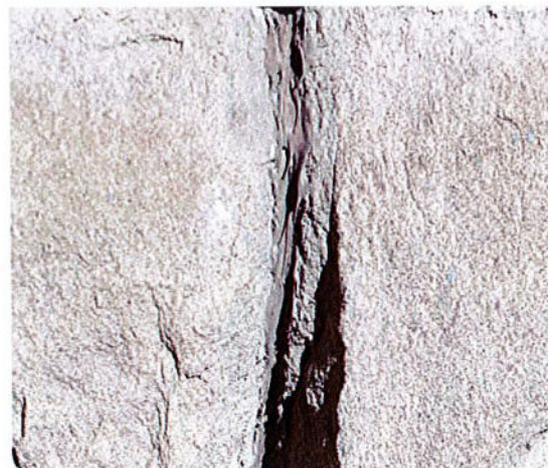
Per quanto riguarda il basamento in grandi blocchi di pietra arenaria, la quale ha perso in buona parte la sua lavorazione superficiale a causa dei naturali fenomeni di esfoliazione ai quali tale materiale sedimentario va soggetto, andrà effettuata un'operazione di pre-consolidamento prima di iniziare le operazioni di pulitura: tale operazione sarà necessaria per cercare di mantenere in sede le scaglie di maggiori dimensioni che si cercherà di salvare,

Sull'abbassamento vi sono inoltre delle integrazioni e delle sigillature in materiale non idoneo, sia cementizio sia in silicone (il silicone, che in origine poteva essere di colore trasparente è ora di colore grigio): queste andranno rimosse con mezzi meccanici quali martelline, scalpelli e bisturi per tagliare il silicone.

Foto 9-10-11: stato di conservazione delle lastre di masegno dell'abbassamento. Esfoliazione, scagliatura, perdita della superficie lavorata, inserimento di parti di sostituzione stuccate con cemento, sfese sigillate con silicone. Stuccature cementizie e silicone andranno tutti rimossi.

Il masegno sarà trattato preventivamente con prodotti consolidanti idonei, a base di silicato di etile principalmente, per la sua compatibilità con il materiale a matrice silicea: il trattamento consolidante verrà eseguito nuovamente a fine intervento di restauro: per proteggere la superficie lapidea verrà poi steso un prodotto consolidante, di natura o silossanica o a base di fluorurati.

Le parti irrimediabilmente compromesse, sollevate e polverulente, andranno rimosse: le ricostruzioni e stuccature saranno eseguite con impasti a tono a base di calce, sabbia e polveri di marmo.

2. **VERIFICA/CONTROLLO STATICO** delle colonnine dei terrazzi e successivo fissaggio con resine epossidiche bicomponenti dei pezzi che si muovono.
3. **PRE-CONSOLIDAMENTO** dell'abbassamento in masegno per fissare le scaglie che si intende mantenere (con prodotti a base di silicato di etile).

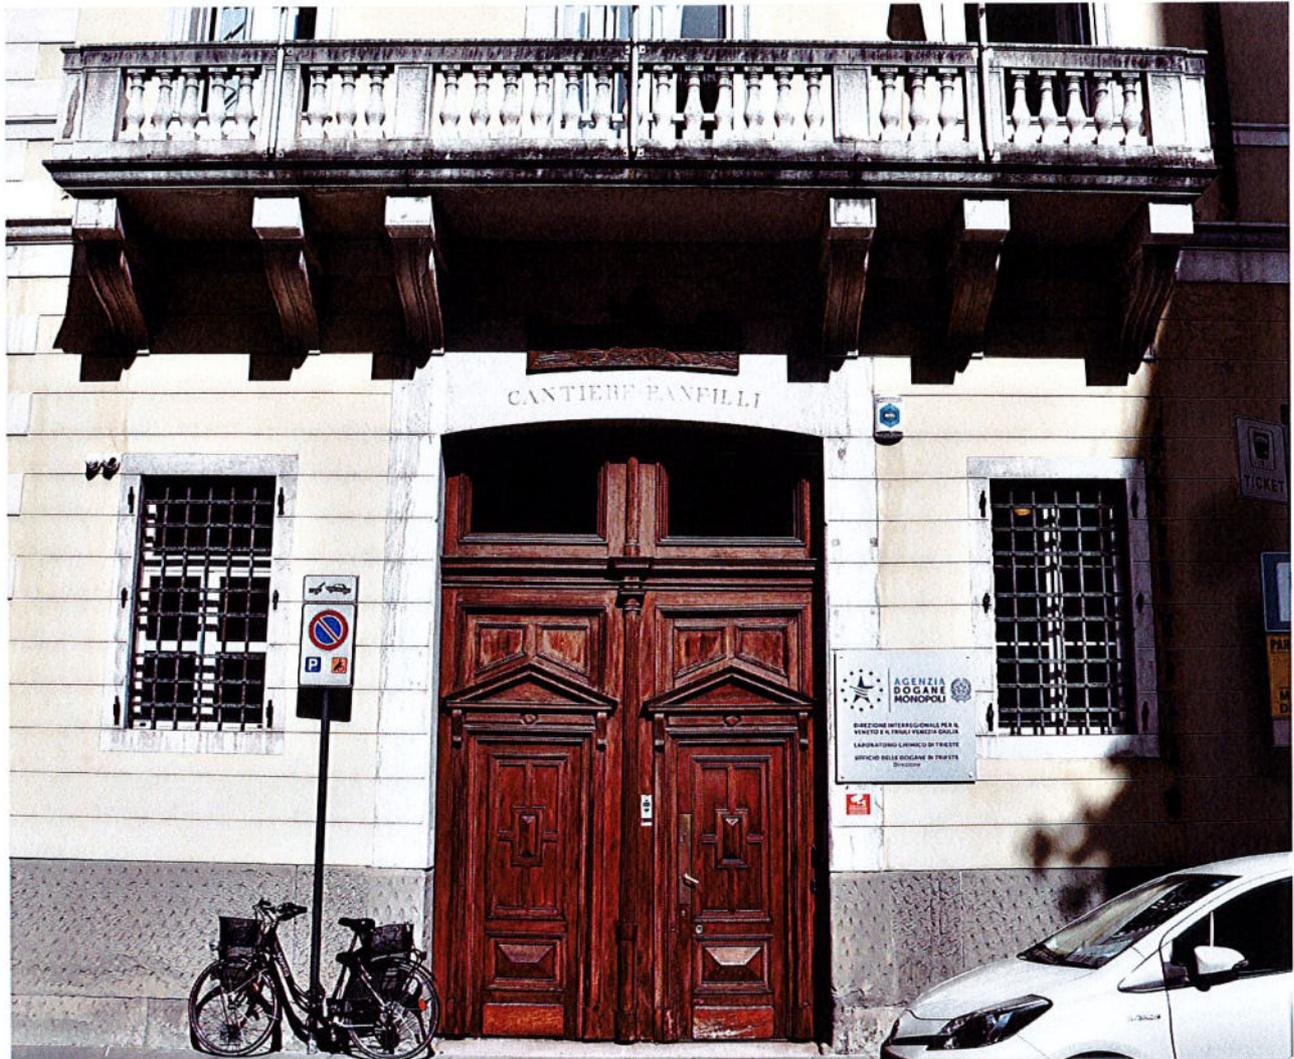
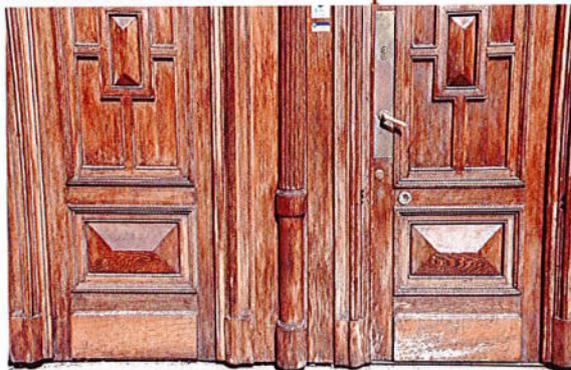
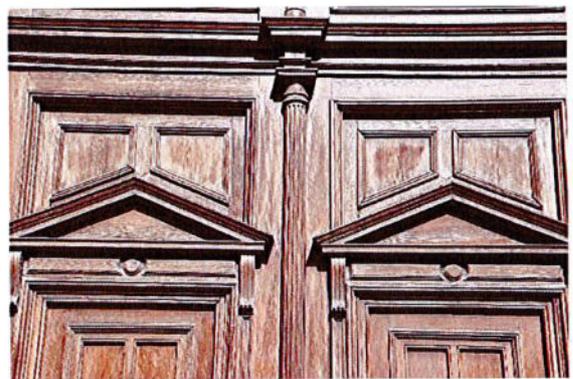
Foto 12-13-14: In questa foto del portone principale, si rende evidente quanto si sia alzato il livello del piano stradale. Si nota chiaramente che la parte bassa delle ante e cornici è stata accorciata. La parte bassa del portone è quella che necessita maggiormente di un intervento di manutenzione, con spagliettatura e stesura di un nuovo protettivo.

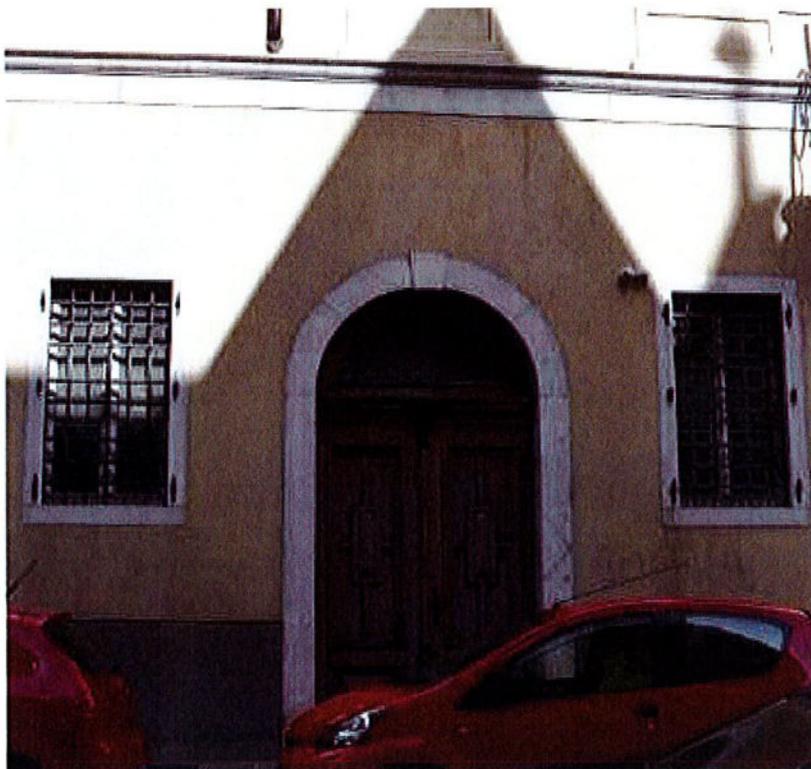
Quelli attualmente ridipinti in colore verde, il principale con legno a vista e un portone minore in pessimo stato di conservazione, forse a causa dell'utilizzo di una finitura poliuretanica nell'ultimo intervento di ridipintura marrone. I portoni di colore verde sintetico ormai alterato andrebbero sverniciati e riportati al colore della finitura originaria di colore verde scuro più caldo, con recupero della ferramenta originaria. Il portone principale è in buono stato di conservazione ed andrebbe effettuata solamente una buona operazione di manutenzione, con particolare attenzione alle parti basse, dilavate e sbiadite: si potrà procedere con leggera spagliettatura o cartavetratura seguita da spolveratura e trattamento protettivo naturale, a base di impregnante all'acqua oppure a base di cera. Il portone minore completamente rovinato andrà sverniciato, riparate le parti lignee compromesse, trattato con impregnante all'acqua, in doppia stesura, una più diluita una pura, nei toni del legno naturale del portone principale

Foto 15: Portone ligneo minore, in pessimo stato di conservazione, forse a causa dell'utilizzo di una vernice poliuretanicca, ora completamente degradata.

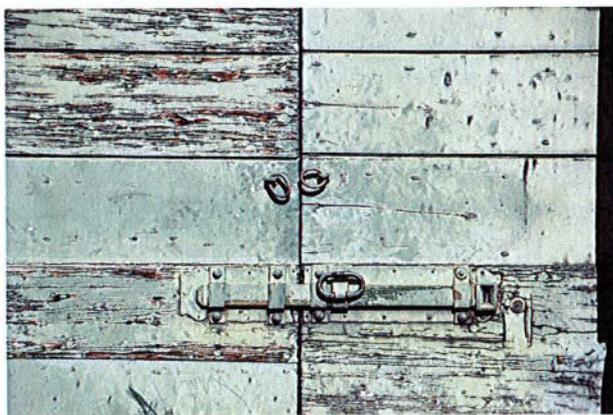
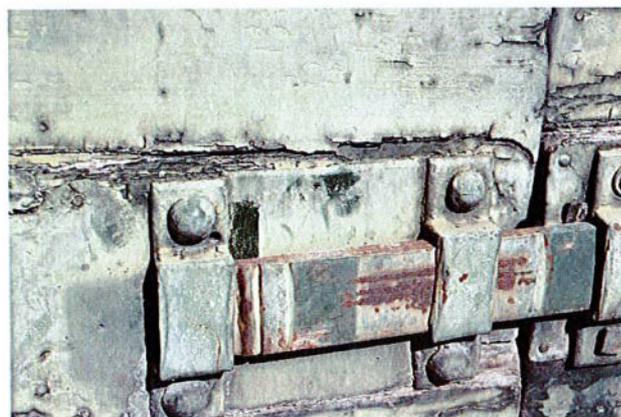
I tasselli effettuati su quelli dipinti in verde hanno evidenziato la presenza di una vecchia dipintura marrone scuro, preceduta da quella originale (a diretto contatto con il legno) di colore verde: si potrà valutare un'operazione di sverniciatura, con recupero e riproposizione della finitura originale verde, oppure per una pulitura, cartavetratura e ridipintura a riproporre solamente nella tinta il colore originale, prestando comunque particolare attenzione alla pulitura e restauro della ferramenta originale presente.

Foto 16-17: particolari di due dei portoni lignei del pianoterra: si nota il cattivo stato di conservazione, con esfoliazione del colore, imbianchimento, ossidazione della ferramenta originale.

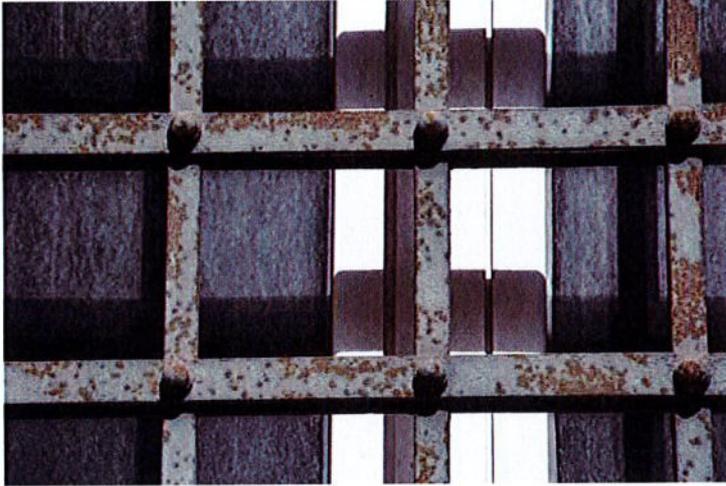
Per quanto riguarda le **inferriate** del pianoterra, sia in facciata lato piazza sia sulla corte interna, ed il **portone in ferro** presente sul retro, anche su questi elementi sono stati eseguiti dei tasselli stratigrafici che hanno messo in evidenza come il portone sia stato oggetto di un intervento di sverniciatura tramite sabbiatura che ha cancellato qualsiasi traccia di finitura precedente, mentre le inferriate conservano tracce di una prima dipintura di colore chiaro, probabilmente avorio. La colorazione chiara del ferro battuto non è affatto così rara per gli anni di costruzione del palazzo (1841-43). Numerosi segni di ossidazione del ferro andranno trattati con convertitore della ruggine prima della nuova colorazione.

Foto 18: stato di conservazione delle inferriate del pianoterra. Sotto la ridipintura grigio verde sono evidenti i fenomeni di nuova ossidazione del ferro. Le inferriate andranno quindi pulite e trattate con convertitore della ruggine prima di essere ridipinte in colore chiaro, come in origine.

11. **STESURA SILICATO DI ETILE:** Eventuale doppia stesura di prodotto consolidante a base di Silicato di Etile **N.B. BASAMENTO IN MASEGNO**
12. **RESTAURO INFERRIATE, CANCELLO e BASSORILIEVI:** gli elementi in metallo verranno puliti con l'ausilio di sverniciatore, spazzolini in ferro e paglietta fine, trattati con una o due mani di convertitore della ruggine tipo Neofer Saratoga, e successiva finitura con vernice opaca di tono a scelta della Soprintendenza e della D.L., possibilmente con riferimento a quanto individuato nei tasselli stratigrafici, quindi colore chiaro tipo avorio. I **due bassorilievi** sovrapposti in ferro sono stati con ogni probabilità sabbiati nell'ultimo intervento ed il metallo si presenta "smangiato": dal piano stradale non è possibile comprendere se vi sono tracce di colore sintetico steso sopra: nel caso questo andrà rimosso con sverniciatore ed il metallo pulito andrà protetto con trattamento convertitore della ruggine e finitura protettiva

trasparente con prodotto tipo Incralac 44 per metalli e successiva stesura di cera microcristallina.
