RELAZIONE STRATIGRAFICA SUI SAGGI ESEGUITI SULLA FACCIATA, SUI PORTONI E SULLE INFERRIATE DI PALAZZO PANFILI

Il giorno 17 giugno 2021 si è effettuato un sopralluogo in Palazzo Panfili, al fine di identificare eventuali tracce di finiture originali su intonaci, inferriate, portoni lignei e portoni in metallo (facciata postica).

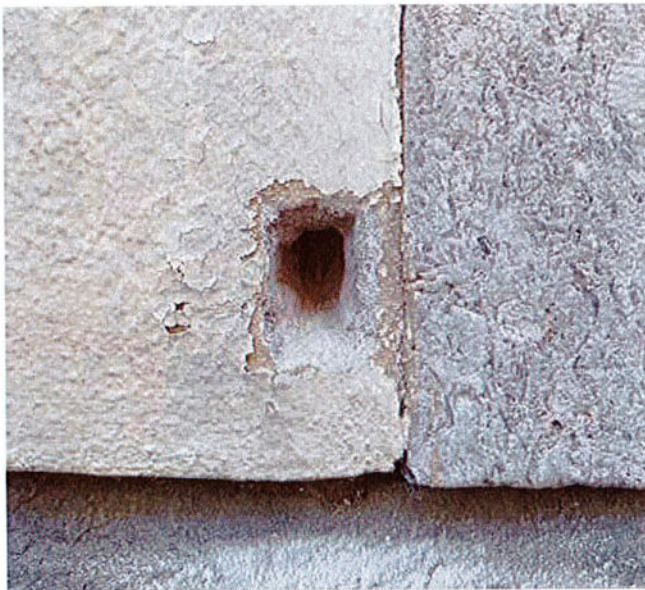
Foto 1: Pianoterra - parte sinistra della facciata -intonaco ridipinto in una tonalità più chiara, sopra al colore giallo che caratterizza l'intero edificio. Sotto il colore giallo troviamo lo strato cementizio frutto del totale rifacimento dei fondi. Lo spessore supera anche i tre centimetri.

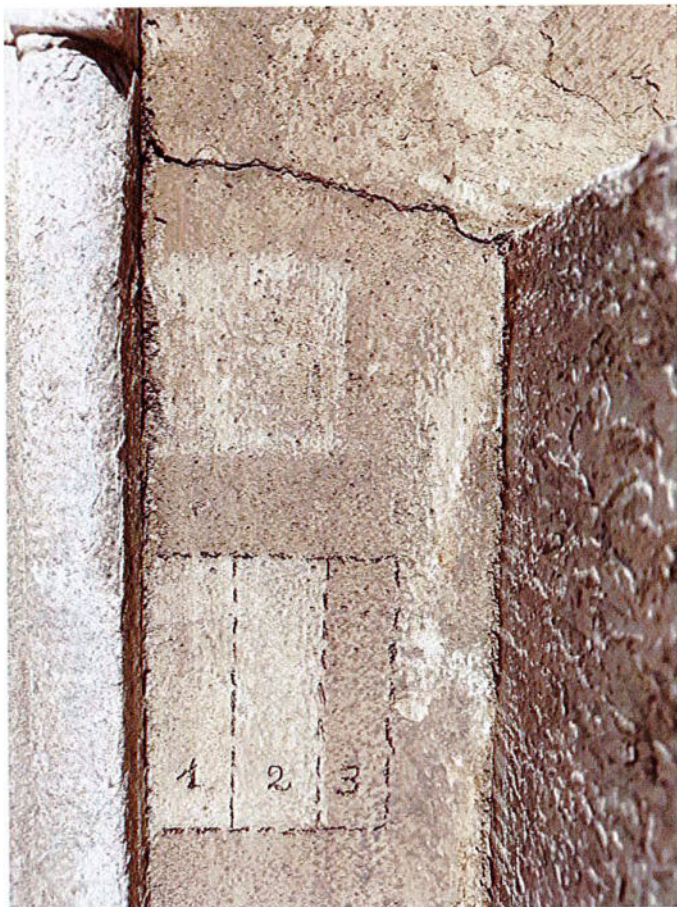
Foto 2: Lo strato n.3 attualmente a vista è un colore sintetico giallo medio spento: lo strato n.2 è un colore grigio chiaro rosato disomogeneo: lo strato 1 è il residuo di una prima finitura sempre di tono giallino, ormai polverulenta. Tutti questi strati sono realizzati sull'intonaco cementizio di fattura relativamente recente. Al di sotto dello strato 1 troviamo l'intonachino cementizio a grana fine di base.

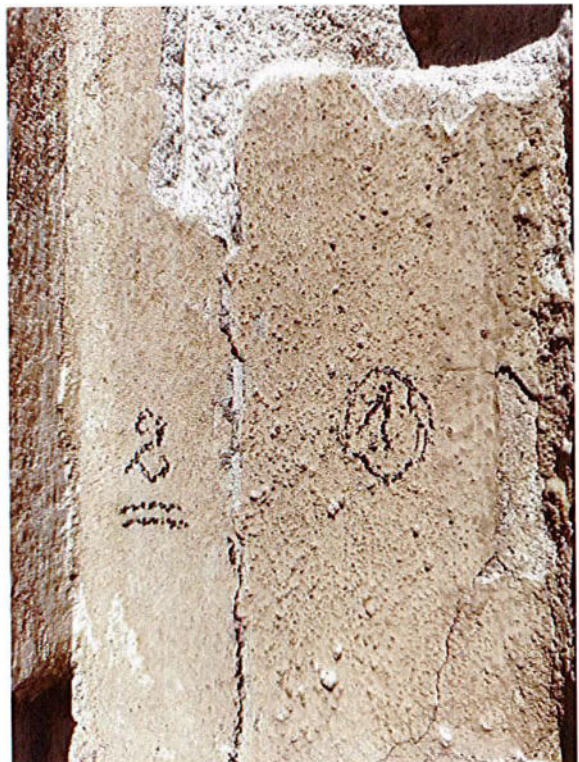
Foto 3: Sempre all'interno dei terrazzi, sotto una stuccatura grossolana di colore giallo (segnata con il numero 1 come strato), si è riscontrato al di sotto uno strato dipinto di giallo (strato 2), analogo per tono a quello a vista della **foto 2** qui sopra (individuato con numero 3) ma senza segni di degrado dovuti ad inquinamento atmosferico. **N.B.** Nella foto qui a fianco, si avvisa, per evitare confusione, che la sequenza numerica degli strati è invertita rispetto a quella scelta per la **foto 2**, dove lo strato 3 è l'attualmente a vista e lo strato 1 quello più "antico".

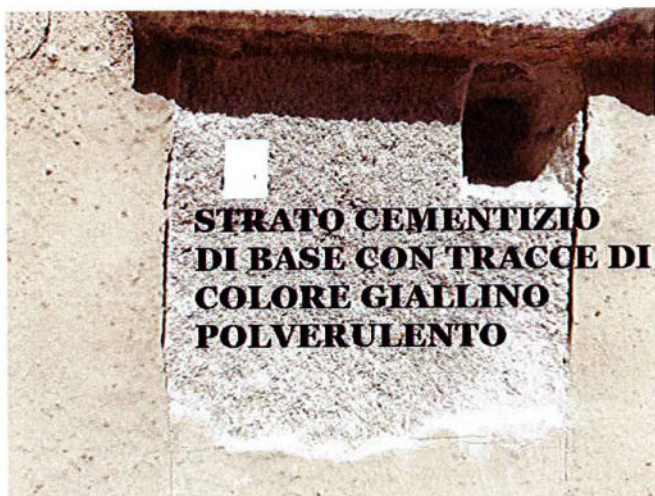
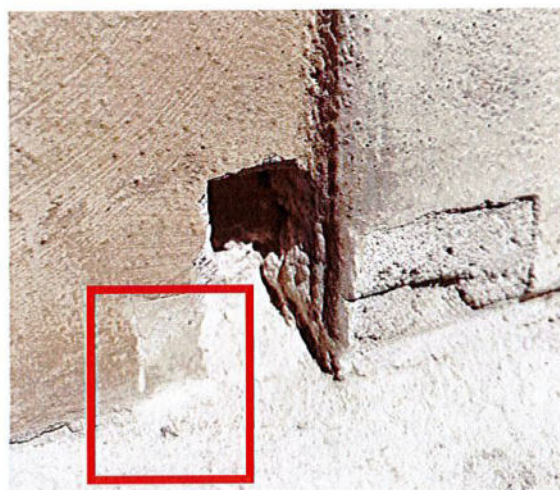
Foto 4 -5: Nelle due foto qui sopra, sempre tasselli eseguiti all'interno dei terrazzi del primo piano.

A sinistra lo strato cementizio con residui polverulenti di pigmento giallino ed il foro che conferma lo spessore dell'intonaco cementizio rifatto, superiore anche ai tre centimetri.

A destra si vede il tassello effettuato a cavallo fra gli sfondati gialli ed il bugnato liscio che delimita la facciata, sia nella parte centrale che agli estremi. Si può notare che sul bugnato non vi sono tracce di altri colori se non quello attualmente a vista colore grigio molto chiaro, steso sull'intonachino cementizio.

All'interno del riquadro rosso, al di sotto del colore giallo a vista, è visibile uno strato di colore grigio rosato, assimilabile allo strato n.2 della **foto 2**, qui ben conservato.

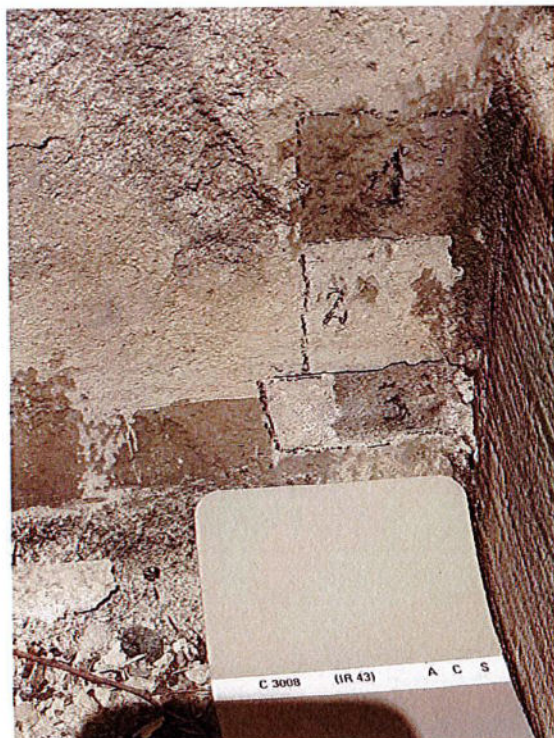
Foto 6: nell'angolo in basso di uno dei due terrazzi del primo piano, si riconoscono lo **strato 1** Attualmente a vista, qui fortemente ingrignato da deposito coerente, lo **strato 2** Giallino di tono analogo al resto della facciata.

In basso si nota a destra lo **strato 3**, di colore grigio medio caldo, l'unica traccia trovata in facciata di intonaco probabilmente a calce, della prima fase dell'edificio.

A sinistra del n.3, nel piccolo riquadro compare il residuo di grigio rosato chiaro già visto nelle **foto 2 e 5**.

Il colore della mazzetta *Kerakoll* visibile in foto n. C3008 è il più simile allo strato 3: corrisponde nel Piano Colore del centro storico, ad una via di mezzo fra il TS 40 o al TS 36.

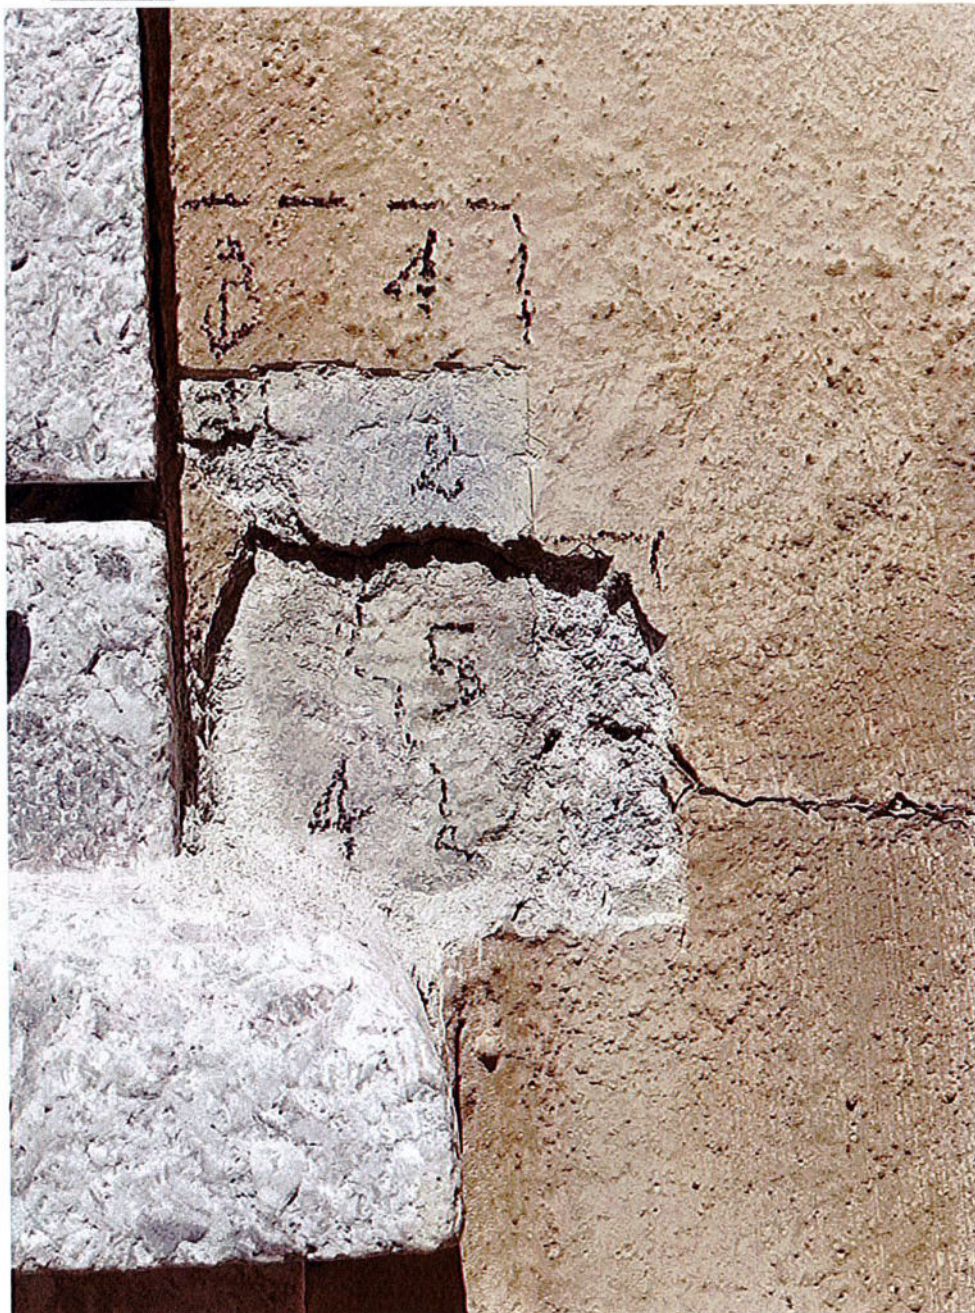
Foto 7: a fianco di una finestra nel terrazzo, si riconoscono 5 strati. Lo **strato n.1** attualmente a vista giallo medio, lo **strato n.2** di color grigio chiaro, il **residuo n.3** è lo strato grigio rosato già visto negli altri tasselli. Gli **strati 4 e 5** sono realizzati su un intonaco più antico, al di sotto dello strato cementizio: lo strato n.4 è un grigio caldo medio, lo strato n.5 è un colore grigio giallino, ormai polverulento, che potrebbe appartenere alla prima fase dell'edificio. Il n.5 potrebbe corrispondere al n.3 della foto 6, solamente con meno deposito carbonioso sopra.

La facciata, nelle parti degli sfondati, nasceva in origine con una finitura grigio medio caldo, forse leggermente giallino: i residui sono comunque piccoli e compromessi da un deposito coerente che li altera.

Il colore più simile al grigio rosato è il **TS 30**, mentre i colori più simili alla prima fase dell'edificio sono il **TS 36** e il **TS 40**.

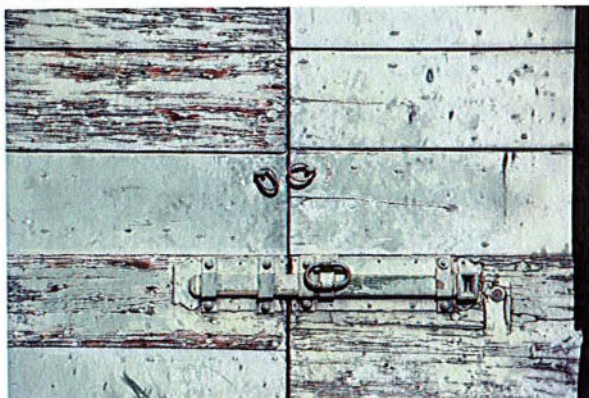
PORTONI LIGNEI VERDI

I bei portoni lignei delle numerose entrate minori al palazzo, attualmente dipinti di colore verde scuro, danneggiato e imbianchito dai raggi solari e dagli agenti atmosferici in genere, andranno se possibile sverniciati per rimuovere spessi strati di colore ormai sollevati. La ferramenta dovrà essere restaurata, messo in luce il metallo e protetto con cera per metalli e resine trasparenti per metallo.

La tonalità più antica riconoscibile sui portoni lignei, attualmente di colore verde scuro ormai alterato, è il **TS 64 SMALTO VERDE BOSCO**. Gli strati visibili sono n.1 quello attualmente a vista ormai imbianchito, il n.2 è il vero tono del colore una volta rimosso lo strato alterato, il n.3 è uno strato di colore spesso e piuttosto antico, di tono marrone scuro.

Al di sotto di questo, a contatto con la matrice lignea, vi è lo strato n. 4 di colore verde caldo scuro, probabilmente il colore originario dei portoni.

Il TS 64 fra gli smalti del piano colore è semplicemente il più simile, non uguale, al colore originario

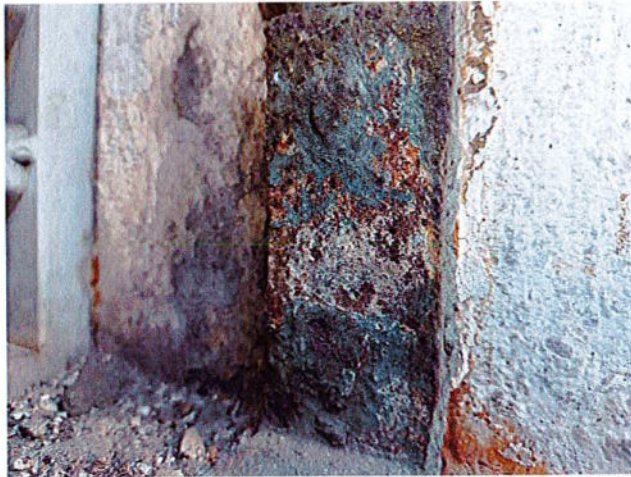
INFERRIATE

Le inferriate delle finestre, in mediocre stato di conservazione, al di sotto dell'attuale colore grigio verde, presentano un primo strato di colore, a diretto contatto con la superficie del metallo, di colore chiaro avorio. Non è raro trovare il ferro battuto ottocentesco dipinto con tonalità chiare e quindi in questo caso andrebbe riproposto per tutte le inferriate presenti.

La tonalità più antica riconosciuta è un bianco avorio simile al TS 54 SMALTO BIANCO 1

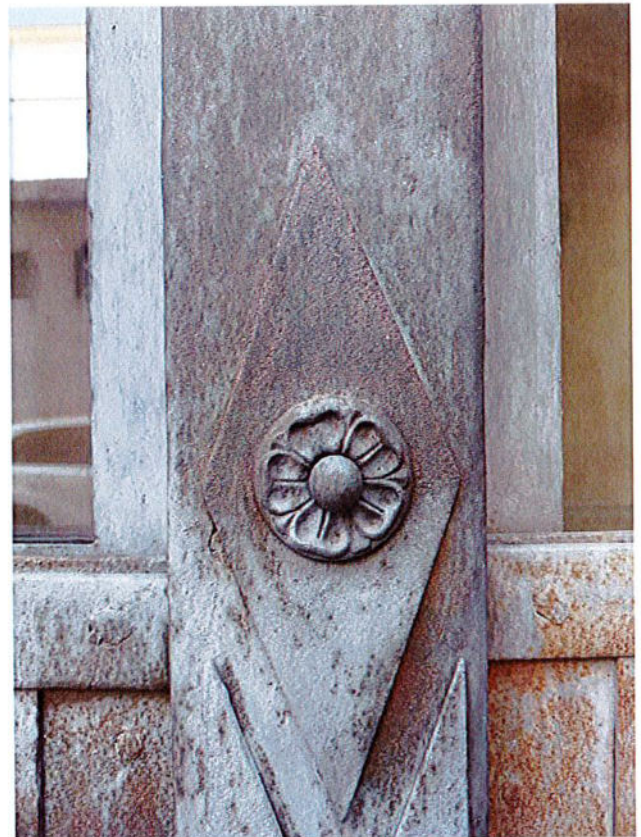
CANCELLO FACCIATA POSTICA

Il cancello di accesso a Palazzo Panfili dalla parte postica, realizzato in ferro battuto, attualmente dipinto in color grigio ferromicaceo, non conserva tracce di colore più antico.

È molto probabile che sia stato sabbiato nel corso dell'ultimo intervento di manutenzione e restauro dell'edificio.

Il suo colore finale dovrà essere lo stesso che verrà utilizzato per le inferriate delle finestre, quindi un bianco avorio.

Il colore da riproporre è il TS 54 SMALTO BIANCO 1
