PROGETTO PER IL RESTAURO DELLE
FACCIAE E CAMBIO SERRAMENTI
DELL'EDIFICIO SITO IN LARGO ODORICO
PANFILI N.1 A TRIESTE
p.c.n. 669 Fm 10 C.C. Trieste

STATO DI FATTO

SA_r0

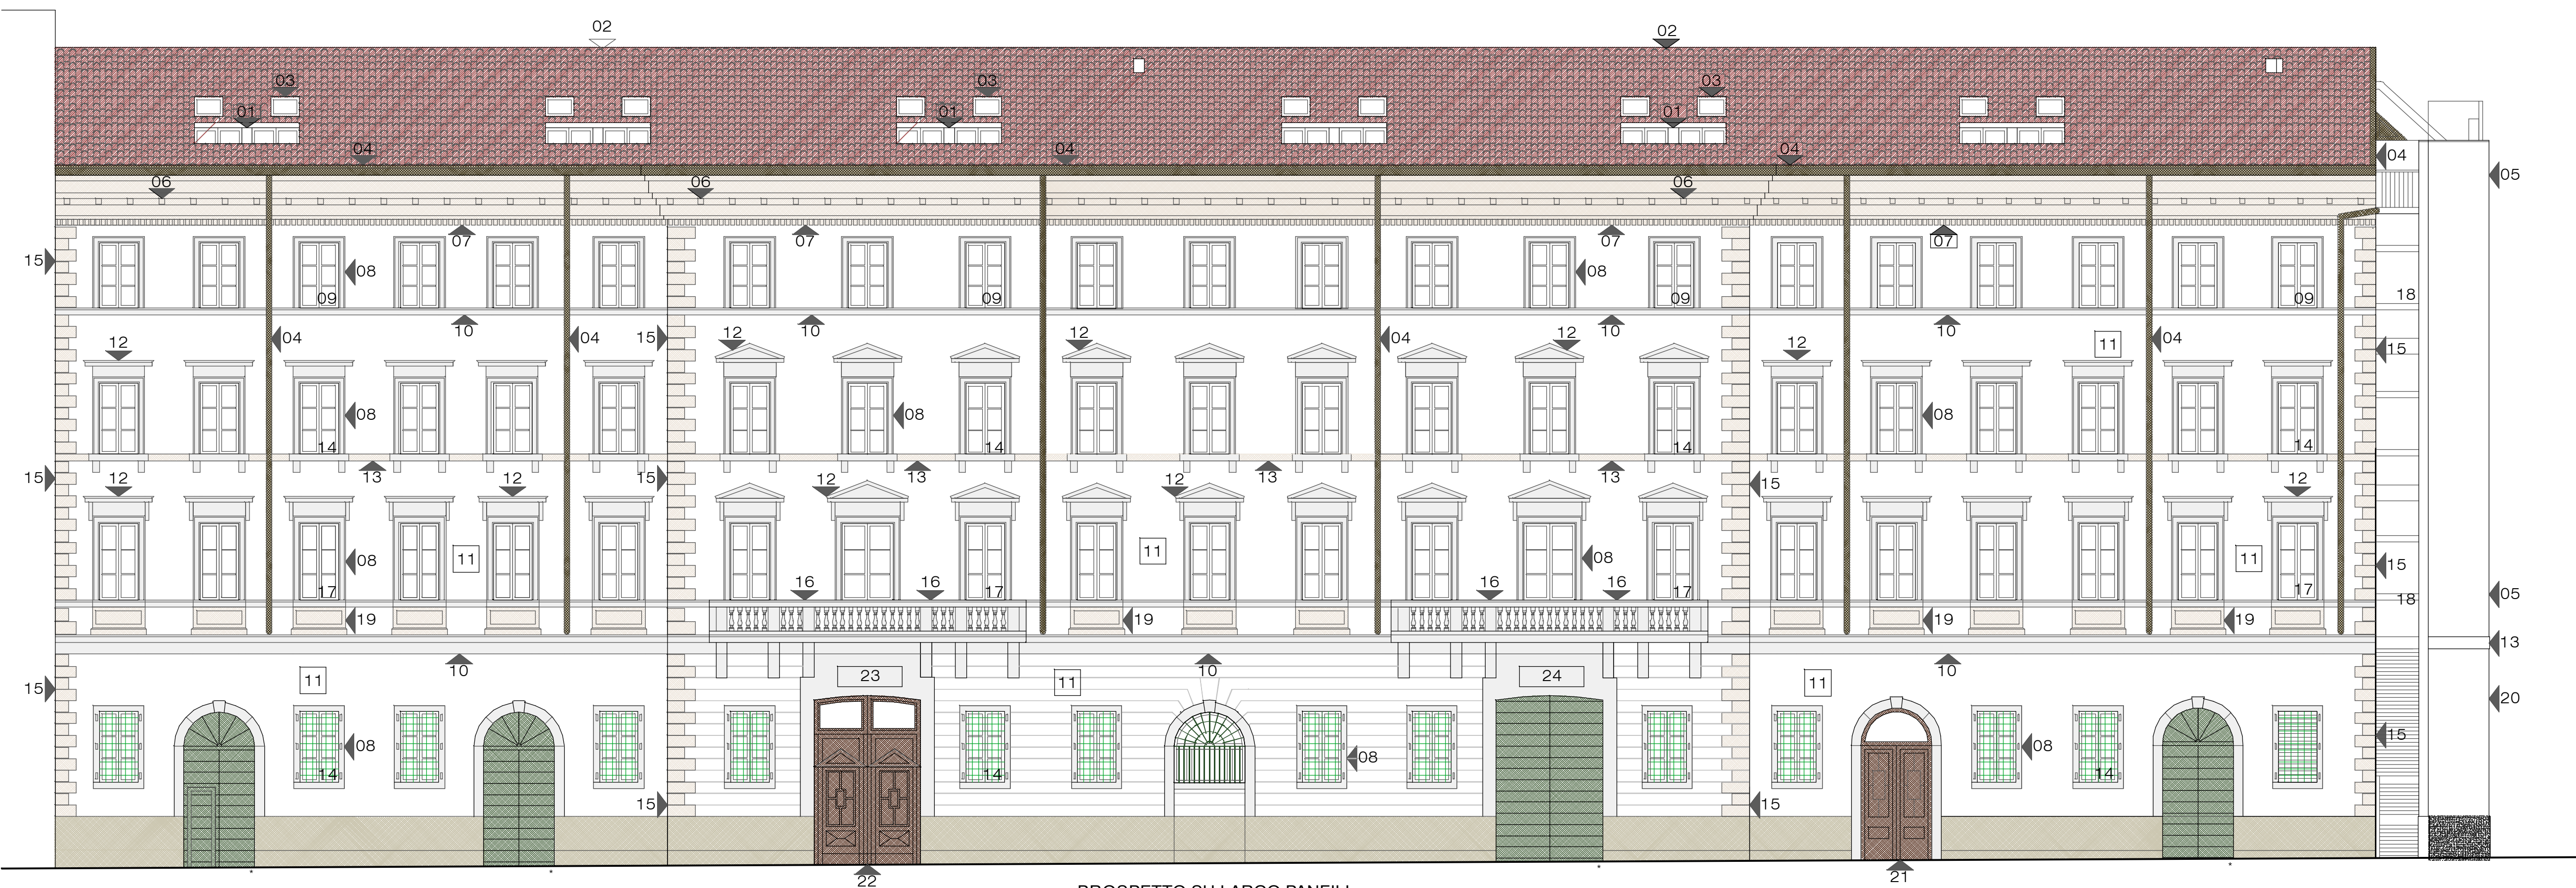
PROSPETTO SU LARGO PANFILI
Scala 1:100

- RILIEVO MATERICO
LEGENDA:**
- 01 Serramenti terrazze a vasca in pvc dim. 127 x 207 cm
 - 02 Manto di copertura in coppi tradizionali
 - 03 Lucernai in legno naturale dim. 77 x 138 cm

- 04 Lattonerie/pluviali in metallo color testa di moro
 - 05 Muro in cemento armato faccia a vista intervento di ampliamento anni '90
 - 06 Mensole in pietra locale bianca di Aurisina

- 07 Decorazioni/marcapiano sottolinda in intonaco pitturato bianco
 - 08 Cornici degli infissi in pietra bianca di Aurisina spess. 18 cm
 - 09 Serramenti in pvc color bianco non originali dim. 103 x 174 cm

- 10 Marcapiano in pietra bianca di Aurisina
 - 11 Sfondati in intonaco pitturato in gran parte ricostituito nell'intervento di risanamento e ampliamento prog. prot. 84077 dd 16/10/1996

- 12 Cimase lineari o timpani nella parte centrale in pietra locale
 - 13 Marcapiano in intonaco
 - 14 Serramenti in pvc color bianco non originali dim. 103 x 190 cm

- 15 Anteridi angolari in intonaco finto bugnato pitturati in bianco
 - 16 Balcone interamente in pietra sorretto da mensole e con colonnette in pietra a completamento del parapetto

- 17 Serramenti in pvc color bianco non originali dim. 103 x 206 cm
 - 18 Serramenti a nastro in pvc color bianco parte relativa all'ampliamento anni '90

- 19 Riquadri sottofinestra decorati trattati con unico colore
 - 20 Muro in cemento armato intonacato
 - Inferriate in ferro verniciato color grigio verde

- * Portoni originali in legno verniciato color verde
 - Basamento in calcestruzzo a vista parte relativa all'ampliamento anni '90
 - Basamento in blocchi in pietra arenaria

- 21 Portone in legno verniciato con sopralume vetrato color marrone trattato con vernice protettiva siliconica
 - 22 Portone principale in legno con sopralume vetrato verniciato con impregnante color marrone

- 23 Bassorilievo in bronzo a memoria dell'antico "Squero Panfili" e nome "Cantiere Panfili" inciso nel rivestimento in pietra
 - 24 Bassorilievo in bronzo a memoria dell'antico "Squero Panfili" e data incisa nel rivestimento in pietra

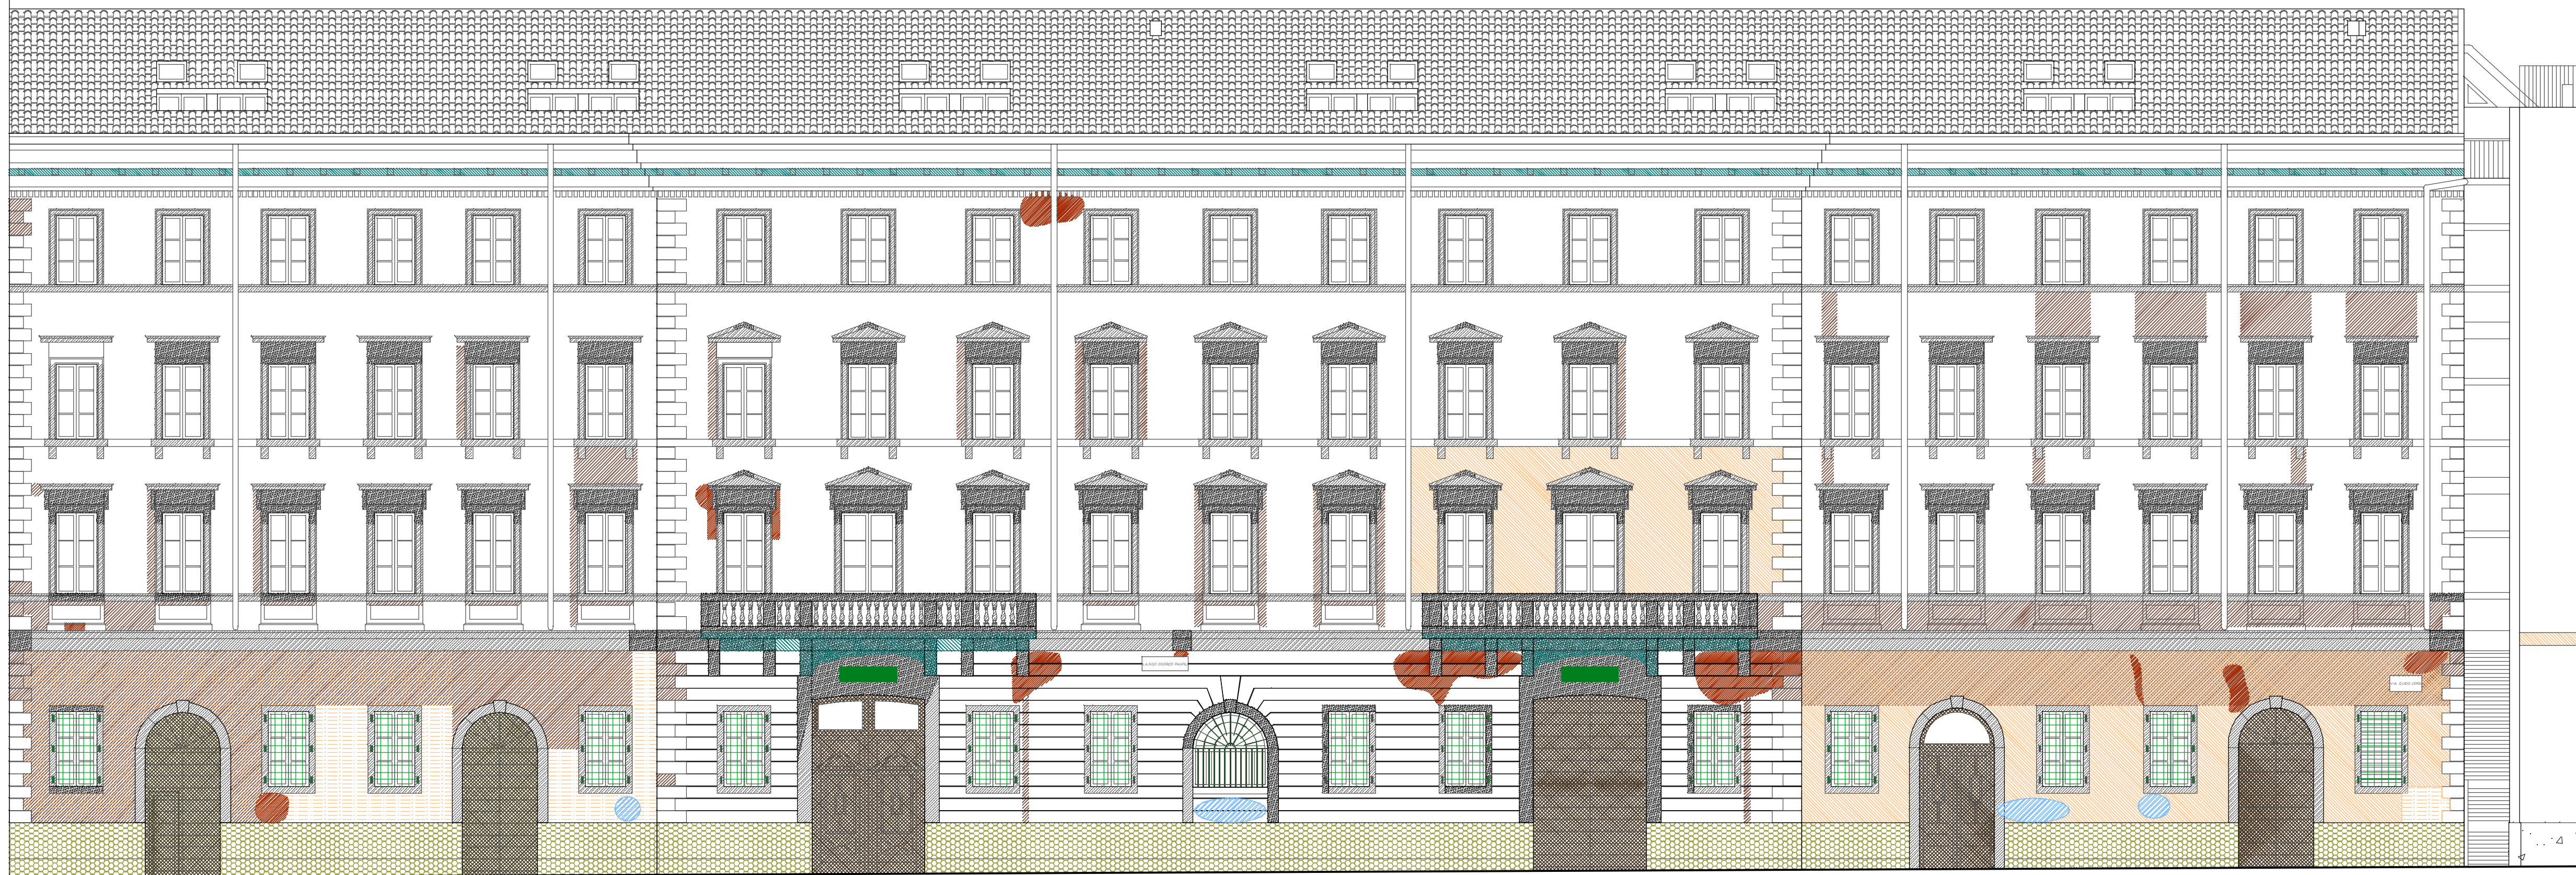
PROSPETTO SU LARGO PANFILI
 Scala 1:100

- Annerimento di elementi lapidei dovuti a smog e fattori atmosferici (depositi coerenti grigiastri). Pulitura mediante lavaggio con acqua a bassa pressione ed eventuale successivi impacchi di polpa di cellulosa. Stuccatura dei giunti e stesura di protettivo trasparente.

- Depositi carboniosi più tenaci da trattare tramite sabbatura controllata. Stuccatura dei giunti e stesura di protettivo trasparente.
- Fessurazioni/crepe di intonaco

- Annerimento di intonaci dovuto a fenomeni atmosferici e depositi di smog, striature dovute al dilavamento dei depositi
- Intonaco danneggiato (crepature e screpolature diffuse)

- Basamento in arenaria in avanzata fase di esfoliazione da trattare tramite pre e post consolidamento per fissare le scaglie in fase di distacco e pulire a seguito della rimozione di precedenti integrazioni e sigillature in materiale non idoneo. Potranno essere eseguite ricostruzioni o stuccature nelle parti più ammalorate e visibili.

- Elementi in metallo sfogliati e in parte arrugginiti da restaurare tramite asporto della vecchia vernice, trattamento antiruggine del ferro e nuova verniciatura

- Portoni lignei originali da restaurare tramite sverniciatura, stuccatura a completamento degli elementi mancanti, strato protettivo e nuova verniciatura. Pulitura e restauro della ferramenta originale (1, 2, 4 e 6). Portone principale n.3 da carteggiare e proteggere con vernice all'acqua. Portone n.5 trattato con vernice a base silconica da asportare mediante sverniciatura, successiva stuccatura, protettivo e nuova verniciatura.

- Basamento in calcestruzzo da sottoporre a idropulitura
- Area di successiva pitturazione con coloritura differente rispetto al colore di fondo
- Graffiti

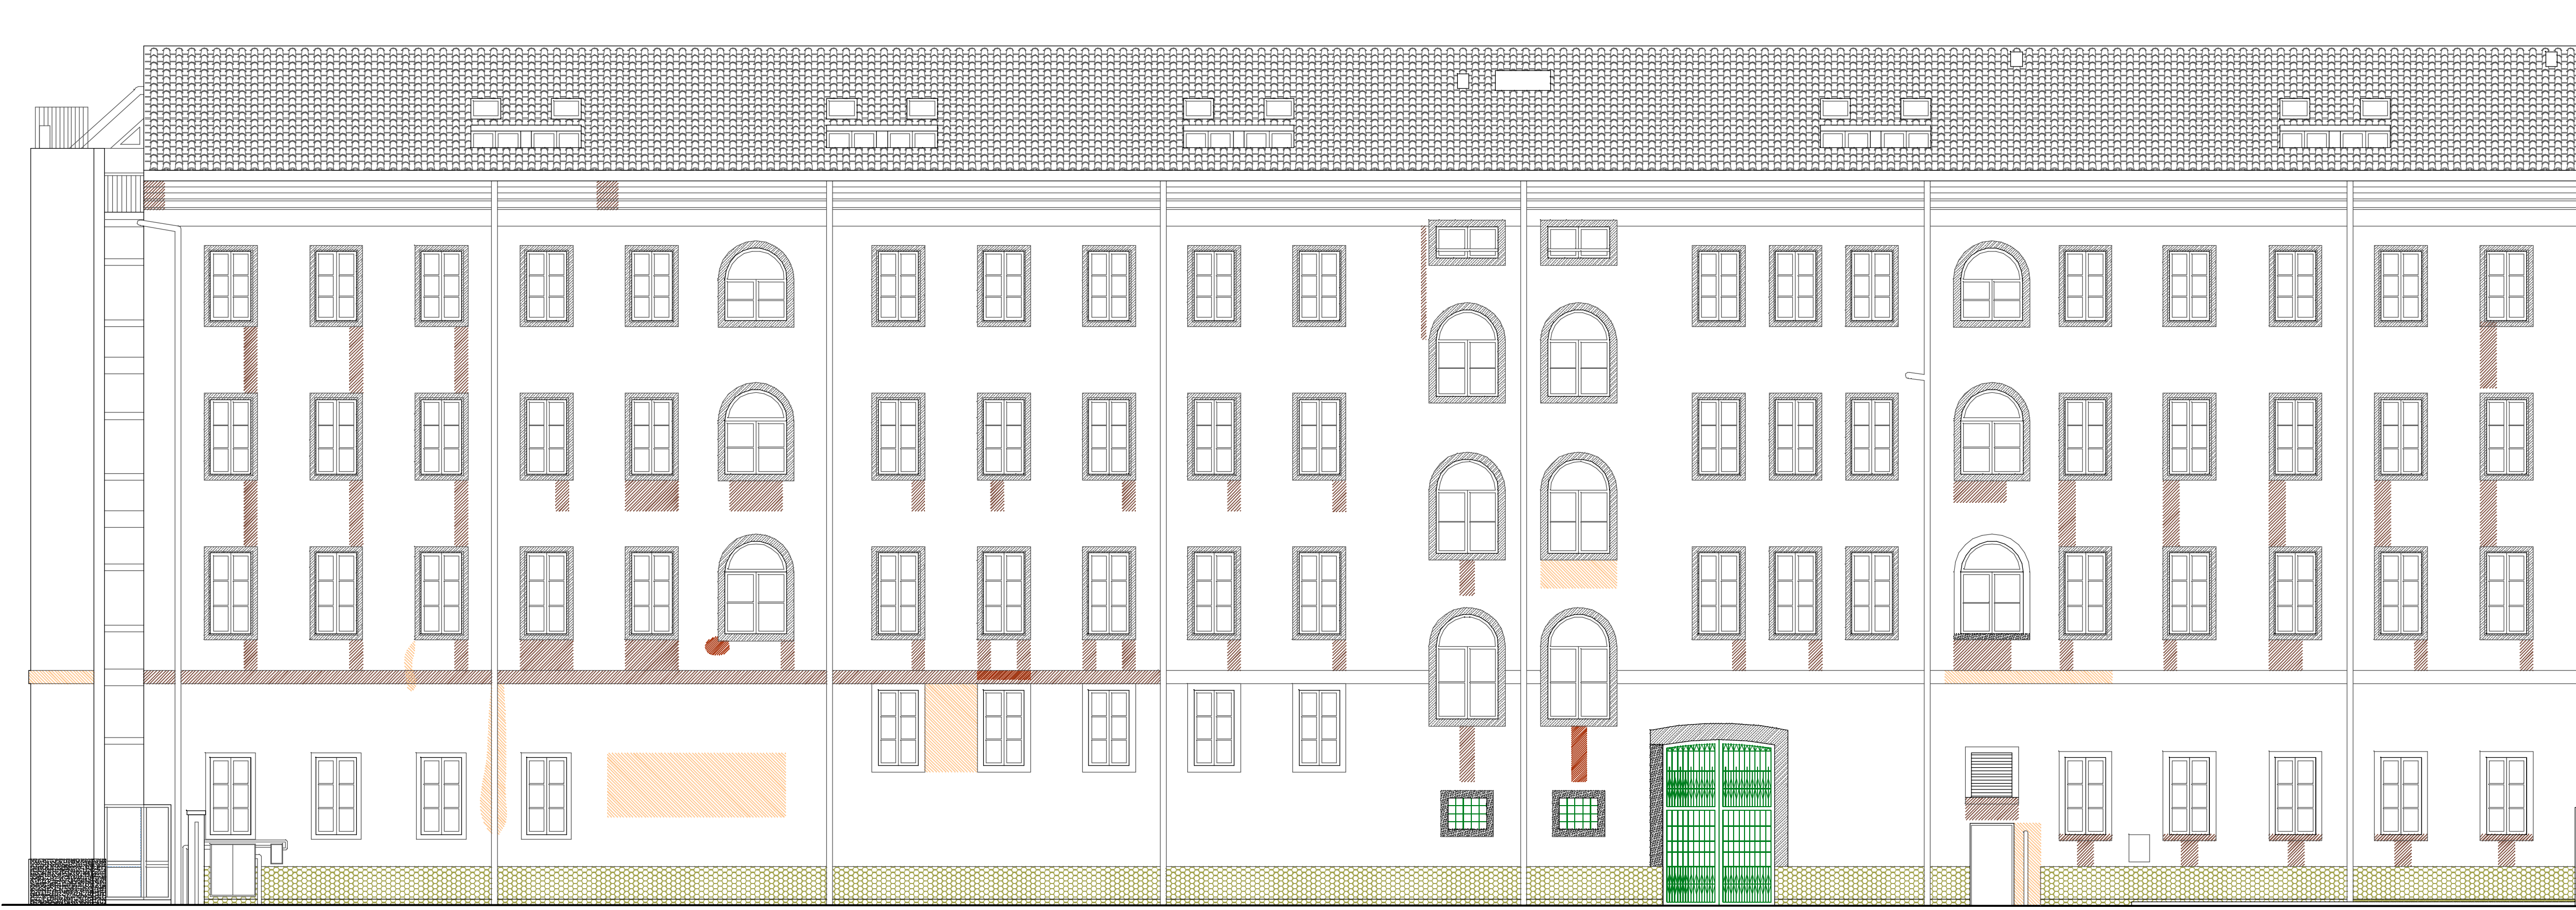
PROSPETTO POSTICO
 Scala 1:100

Annerimento di elementi lapidei dovuti a smog e fattori atmosferici (depositi coerenti grigiastri). Pulitura mediante lavaggio con acqua a bassa pressione ed eventuale successivi impacchi di polpa di cellulosa. Stuccatura dei giunti e stesura di protettivo trasparente.

Depositi carboniosi più tenaci da trattare tramite sabbatura controllata. Stuccatura dei giunti e stesura di protettivo trasparente.
-   Fessurazioni/crepe di intonaco

Annerimento di intonaci dovuto a fenomeni atmosferici e depositi di smog, striature dovute al dilavamento dei depositi
-

Intonaco danneggiato (crepature e screpolature diffuse)

Basamento in arenaria in avanzata fase di esfoliazione da trattare tramite pre e post consolidamento per fissare le scaglie in fase di distacco e pulire a seguito della rimozione di precedenti integrazioni e sigillature in materiale non idoneo. Potranno essere eseguite ricostruzioni o stuccature nelle parti più ammalorate e visibili.

-   Elementi in metallo sfogliati e in parte arrugginiti da restaurare tramite asporto della vecchia vernice, trattamento antiruggine del ferro e nuova verniciatura

Portoni lignei originali da restaurare tramite sverniciatura, stuccatura a completamento degli elementi mancanti, strato protettivo e nuova verniciatura. Pulitura e restauro della ferramenta originale (1, 2, 4 e 6). Portone principale n.3 da carteggiare e proteggere con vernice all'acqua. Portone n.5 trattato con vernice a base silconica da asportare mediante sverniciatura, successiva stuccatura, protettivo e nuova verniciatura.

-   Basamento in calcestruzzo da sottoporre a idropulitura
-

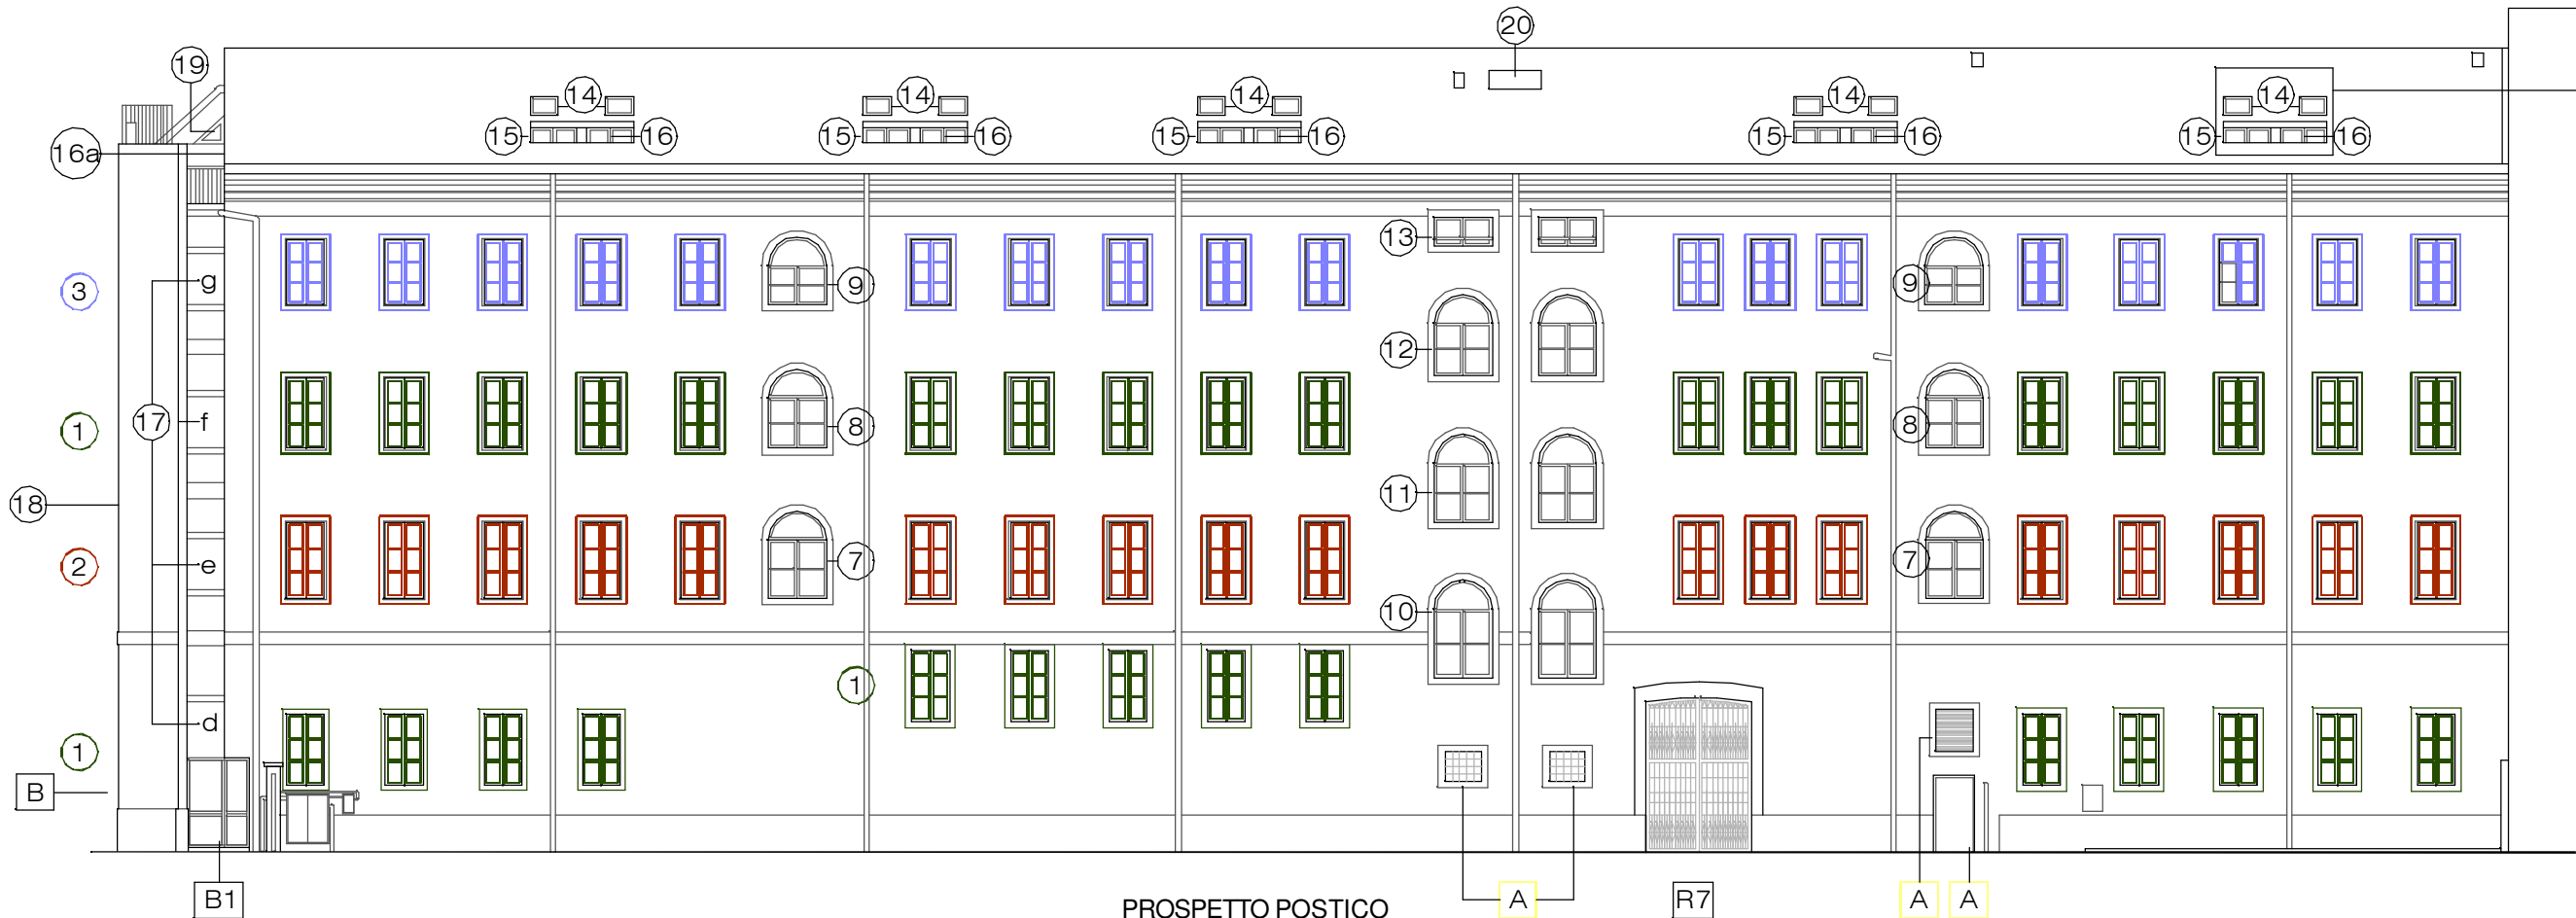
PROSPETTO POSTICO
Scala 1:200

Le porte e le finestre contrassegnate dalla lettera **A** sono esclusivamente da riverniciare uniformemente alle parti in ferro presenti sulle due facciate. La coloritura prevista è la TS 71- grigio scuro.

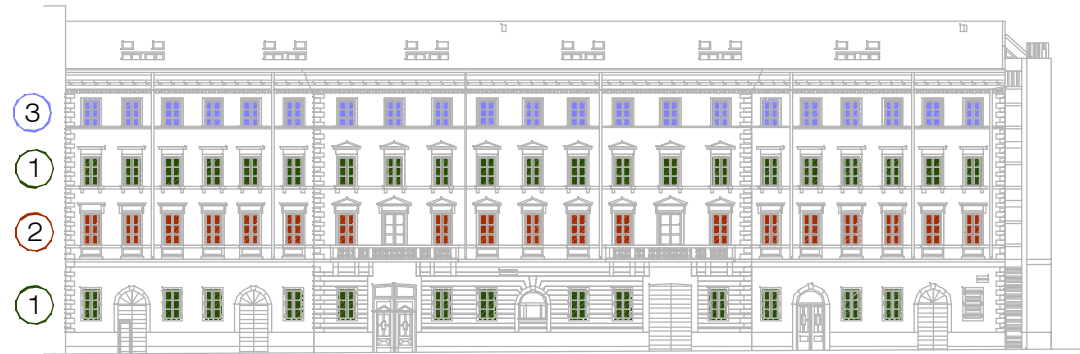
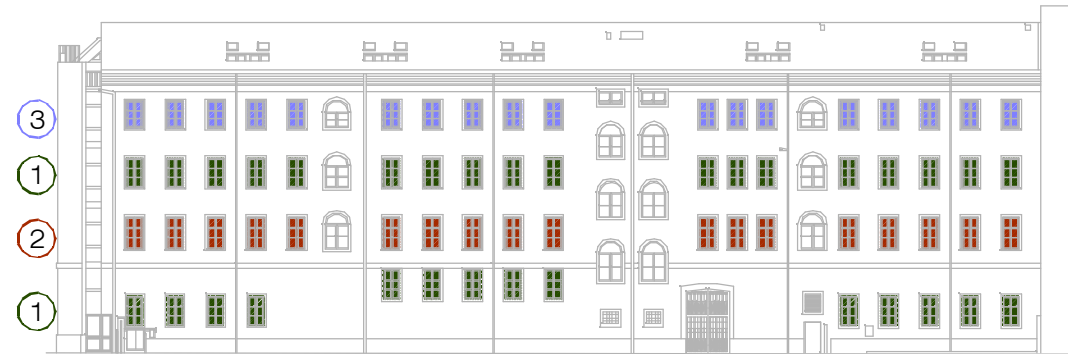
Tipologia di finestra (1) n° 66 finestre (34 prosp.princ. + 32 prosp. post.)
scala 1:20

NB: misure da verificare in sito

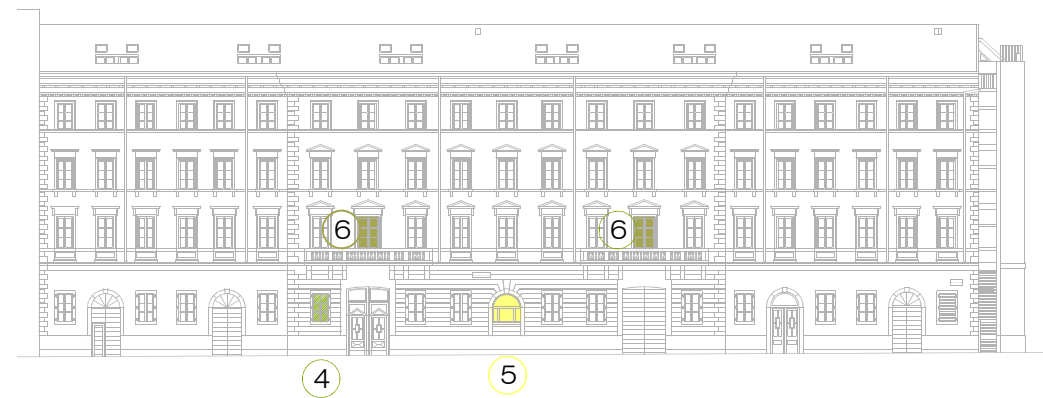
Tipologia di
finestra ④
scala 1:20

n° 1 finestra

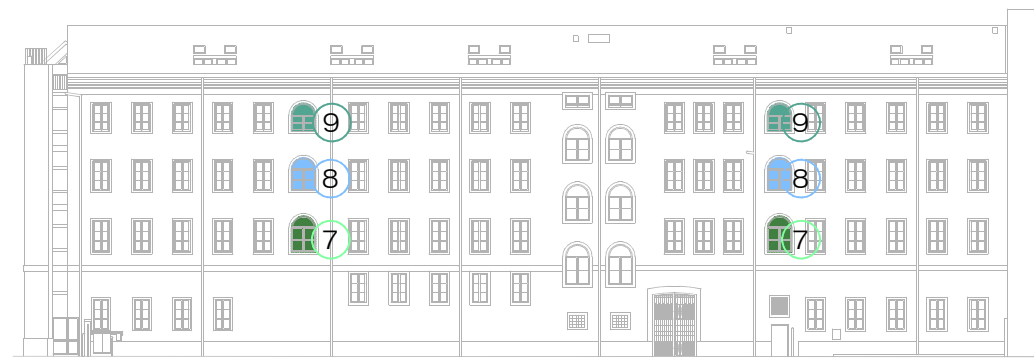
Tipologia di finestra 7 scala 1:20

NB: misure da verificare in sito

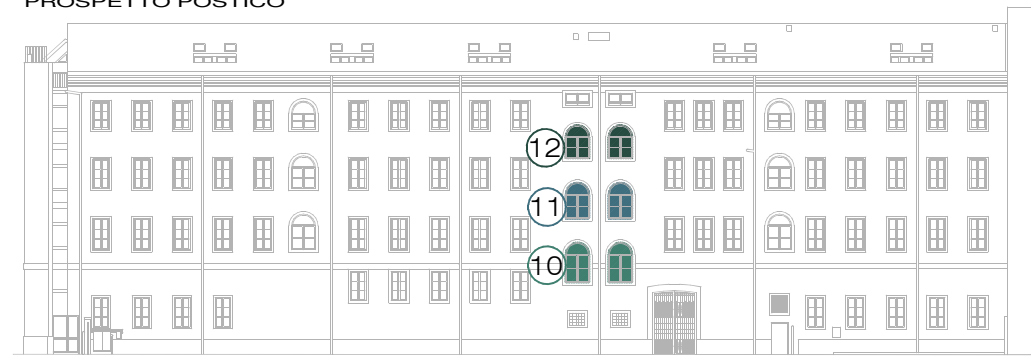
Tipologia di
finestra 10
scala 1:20

NB: misure da verificare in sito

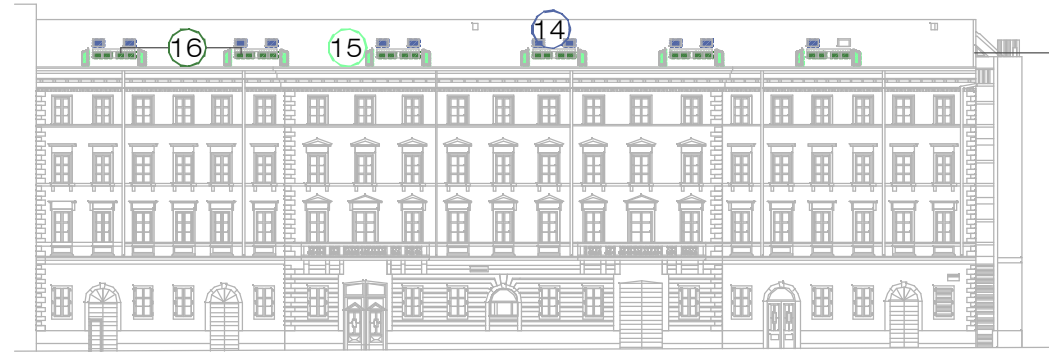
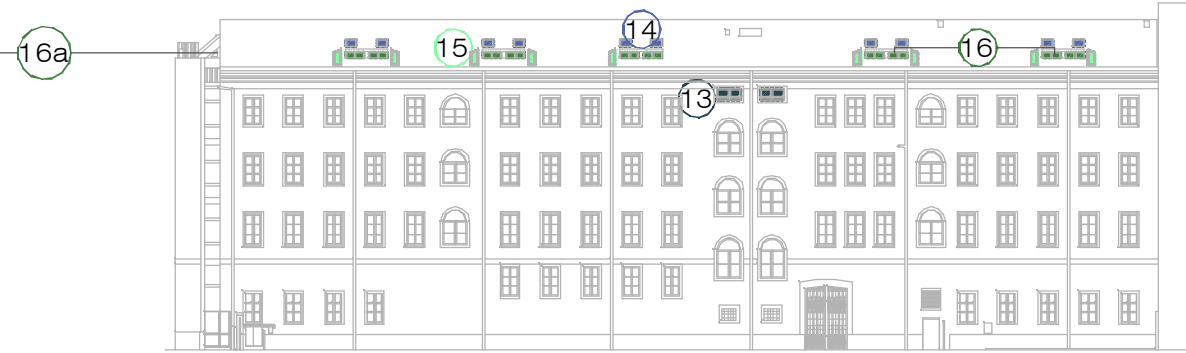
Tipologia di finestra 13
scala 1:20

Infisso in pvc di colore bianco.
Sopraluce fisso e due ante apribili con un
traversino simmetrico

NB: misure da verificare in sito
